# 日本の石橋

# 石橋が多数被災

今年4月14日から続いた「平成28年熊本地震」は、熊本・大分県地方に甚大な被害を及ぼした。断層域周辺を中心に石橋の被害も多数発生。その被害は広域にわたる。現在も通行止めの道路に架かる石橋もあることから、被災石橋の全容を明らかにするにはさらに時間が必要だが、これまでに明らかになった被害状況を報告する。(文・写真／中村まさあき、2016年7月20日)

会報89号(通算) 2016(平成28)年8月13日発行

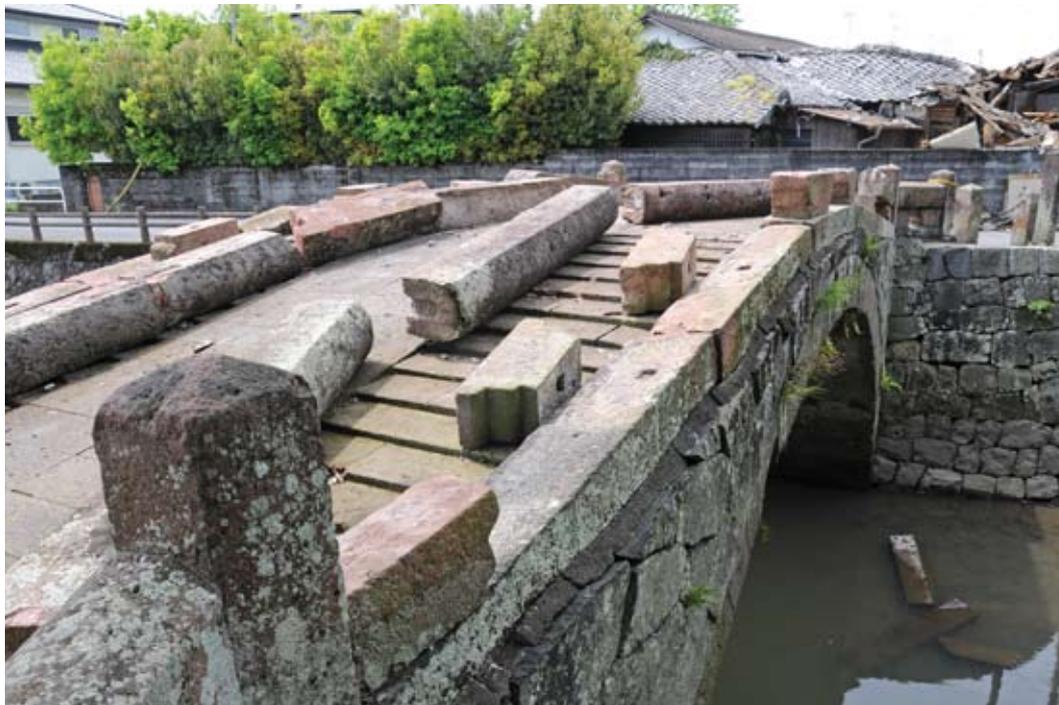
被災した熊本・宇土市の「船場橋」(1861年架橋、市指定有形文化財)  
写真提供/中村まさあき

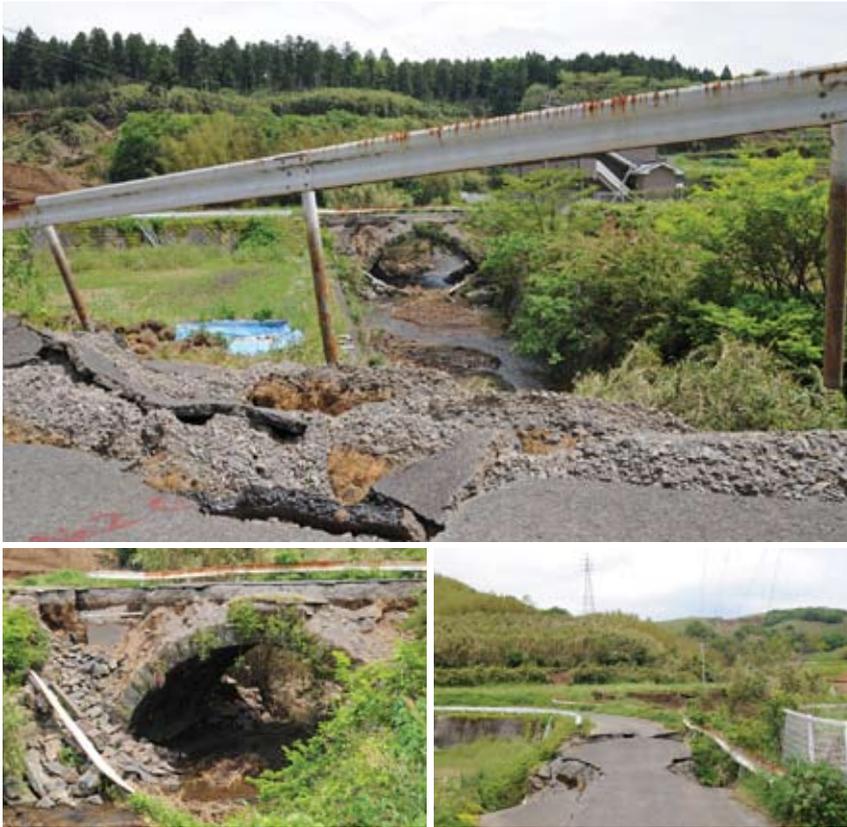
### 銭瓶橋(熊本・南阿蘇村)

銭瓶橋(熊本・南阿蘇村) 上/U字カーブを描く旧道の道路も路肩が崩れ、路面のアスファルトが損壊。左下/壁石が崩落し輪石がむき出しになり、ガードレールも損壊。右下/路面は通行禁止。正面奥の送電線の鉄塔も傾いている(5.15)

阿蘇郡南阿蘇村に架かる「銭瓶橋(床瀬川橋)」は、壁石が大きく崩れ下流側

のガードレールが川に落下した。

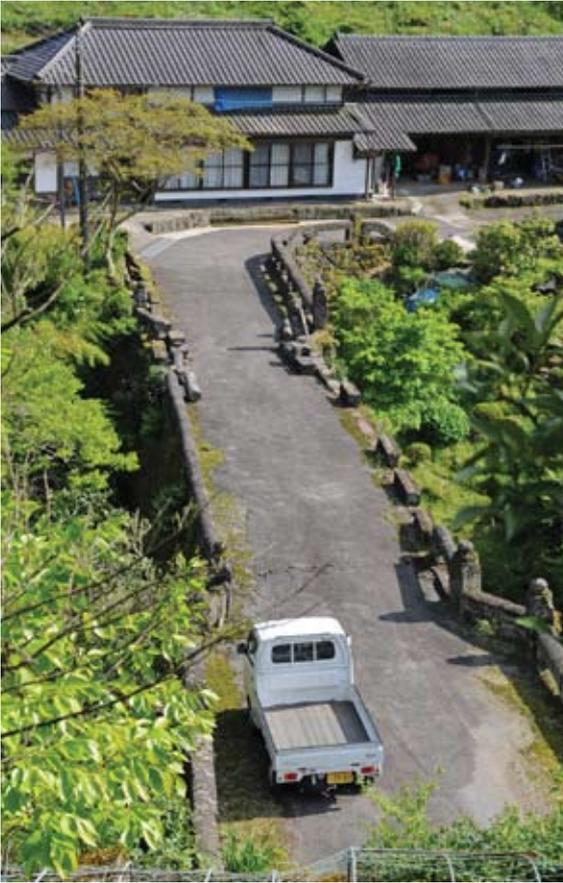
### 永山橋(熊本・菊池市)

永山橋(熊本・菊池市、県指定重要文化財)  
高欄が損壊し一部が川へ落下。アスファルト舗装された路面には亀裂がある(4.29)

流で菊池川と合流するが、そこから2kmほど菊池川をさかのぼると、1878(明治11)年に宇市の弟で種山石工、橋本勘五郎(丈八)が棟梁を務めた「永山橋」(ながやまばし、橋幅4・7m、径間20・4m、県指定重要文化財)がある。同橋は地震により、アスファルトで舗装された路面に亀裂が入り、高欄(こうらん)が損壊して、特徴的だった円筒形の手すり石やそれを支える束柱(つかばしら)が川に落下した。

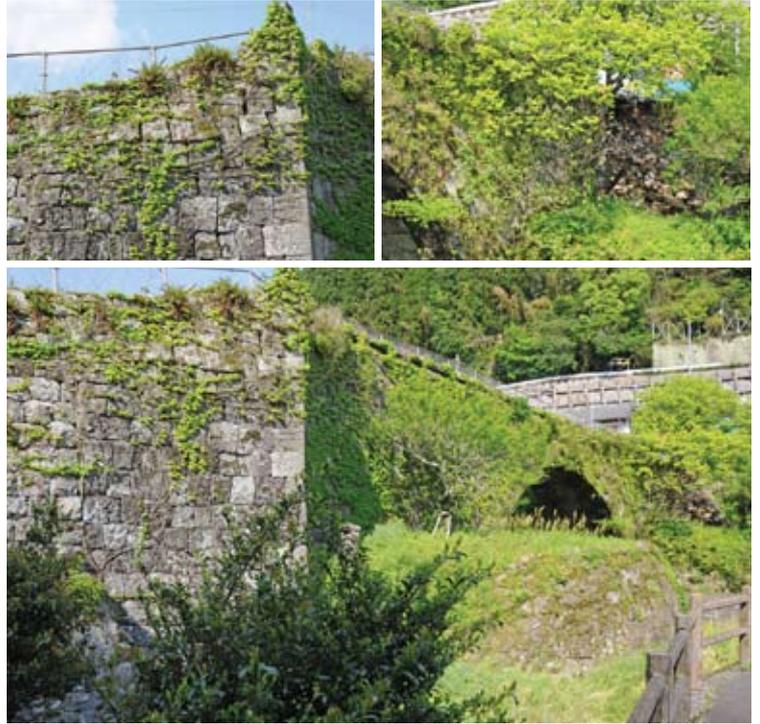
### 立門橋(熊本・菊池市)

立門橋(熊本・菊池市、県指定重要文化財)  
左上/石垣のはらみ。右上/取付護岸石垣の崩落。下/被害のあった右岸下流側の様子(4.29)

菊池市の「立門橋」(たてかどばし、県指定重要文化財)は、左岸下流側の取付石垣が一部崩落し、一部にはらみも見られ、路面は通行禁止となった。

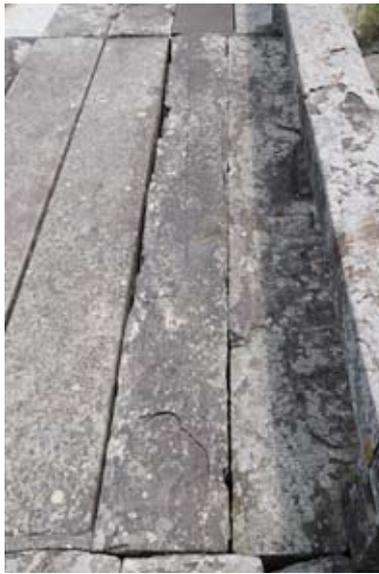
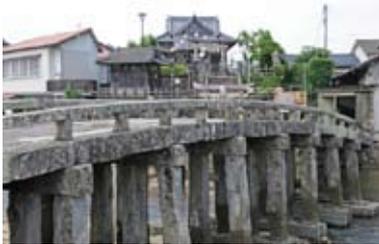
祇園橋(熊本・天草市、国指定重要文化財) 上/路面の石柱に入った長い亀裂(7.18)

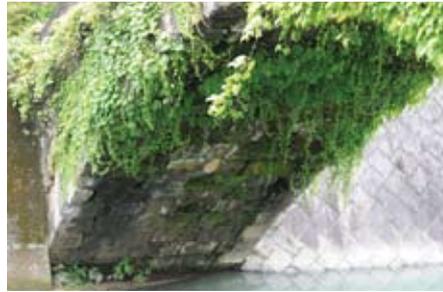
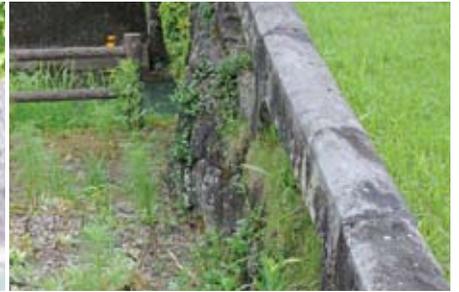
### 施無畏橋(熊本・天草市)

施無畏橋(熊本・天草市、県指定重要文化財) 左/輪石の開き。右/壁石のはらみ(7.18)

天草市に現存する石橋のうち、「施無畏橋」(せむいばし、橋長22・9倍、橋幅3・15倍、県指定重要文化財)は、地震により輪石を構成する石材(下浦石・砂岩)の間に大きなすき間(開き)が生じていて、壁石に外側への膨れ(はらみ)が見られるため、天草市は橋を通行禁止にして修理方法を検討している。

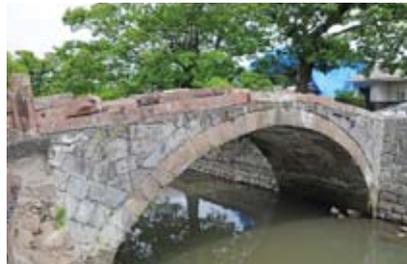
### 船場橋(熊本・宇土市)

船場橋(熊本・宇土市、市指定有形文化財) 高欄損壊のほか、輪石に亀裂、壁石にはらみが見られる(5.2)

同橋の輪石には数力所に亀裂が入り、高欄が損壊して川に落下、壁石の一部にはらみが見られ、左岸上流側の取付護岸横の石垣が崩落した。

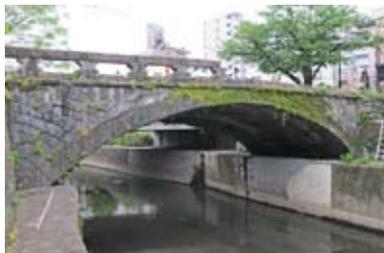
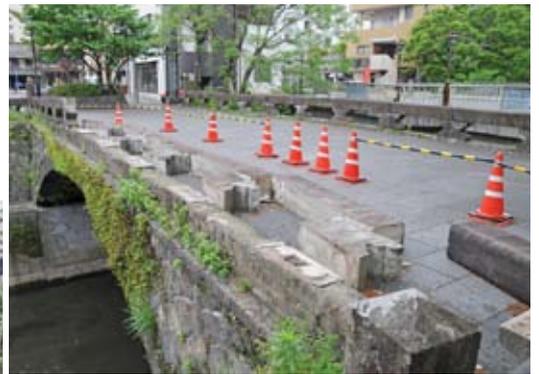
### 明八橋(熊本市中央区)

明八橋(熊本・熊本市) 左/築造に高度な技術を要する扁平なアーチ。上/倒れた高欄(4.23)

熊本城は地震により各所で大規模に石垣が崩れ、国指定重要文化財である櫓(やぐら)などにも大きな被害が出たが、かつて城の内堀の役割を果たした坪井川に架かる「明八橋」の被災は、高欄が損壊した程度で済んだ。

倒れた手すり石や束柱を見ると、石材同士をコンクリートでつないだ跡があり、それらは築造後に付け替えられたものだと分かる。

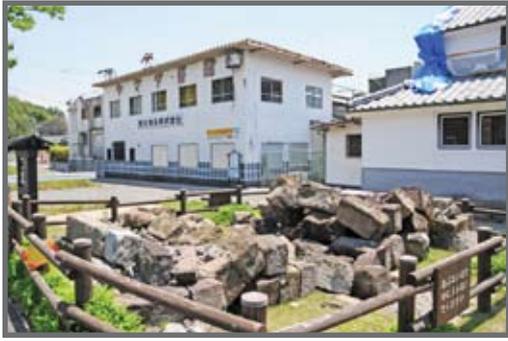
### 須ノ前橋(熊本・宇城市)

須ノ前橋(熊本・宇城市)  
2013年に輪石のみ復元されたが崩壊(5.13)

に輪石のみ復元された「須ノ前橋」(すのまえばし)、径間4.5mが、地震により崩壊した。

松合漁港は地震でコンクリート製の防波堤の一部が損壊し、その揺れのすさまじさを示したが、同地区の春の川に架かる松合橋(1820年架橋)に大きな損傷はないように見える。そのことから、地震への耐久性の面で石橋復元の際は、取付護岸や壁石も含めた復元が必要であることを示しているようだ。

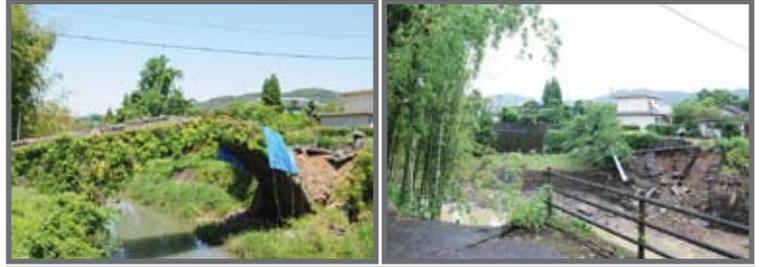
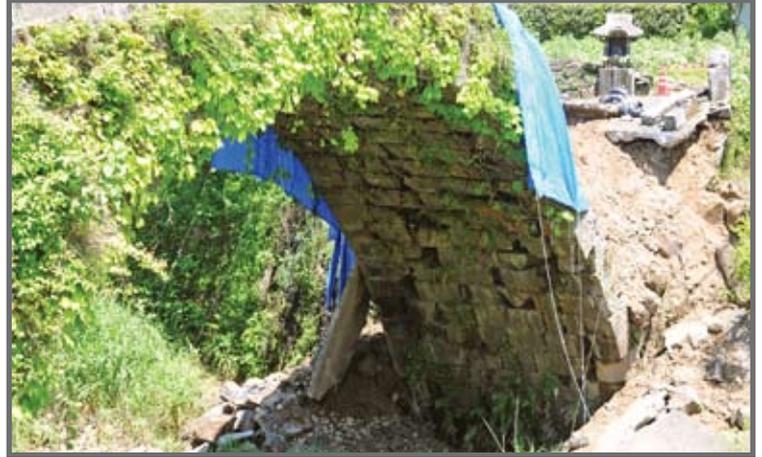
### 安見下鶴橋(熊本・宇城市)

安見下鶴橋(熊本・宇城市、市指定有形文化財)  
左上/地震により壁石が崩落(5.12)。右上/記録的な大雨により、もろくなった橋は6月21日に流失(6.25)。下/輪石が開き、石材の欠落もあった(5.12)

宇城市の「安見下鶴橋」(市指定有形文化財)は、地震により右岸側の輪石

が開き一部落下、壁石と高欄が崩落し、路面に亀裂が入った。しかし、その後の6月20日夜からの大雨により同橋は21日、流失した。

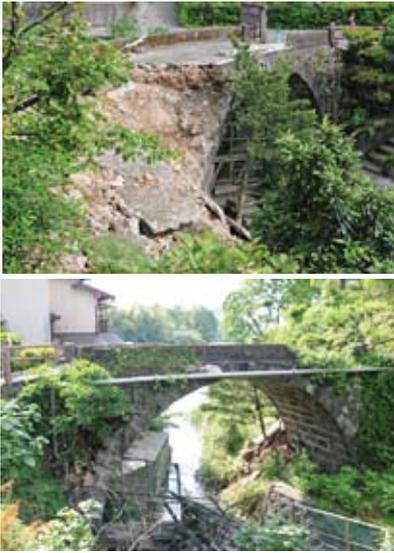
### 誉ヶ丘橋(熊本・宇城市)

誉ヶ丘橋(熊本・宇城市) 上/右岸下流側の壁石と取付石垣が崩落。下/左岸上流側も壁石が崩落(5.12)

宇城市豊野町の桜の名所、鑑ヶ池(あぶみがいけ)に面した誉ヶ丘(ほまれがおか)公園の入口には、「誉ヶ丘橋」(鑑ヶ鼻橋、橋幅3.45m、径間8.1m)が架かるが、地震で壁石が崩壊した。同橋の築造は1955(昭和30)年と、石橋としては比較的新しい橋である。

同橋の輪石に大きな損傷はないようだが、左岸取付側の道路は陥没し、右岸側の公園石段の上にあった大きな石碑が倒壊した。

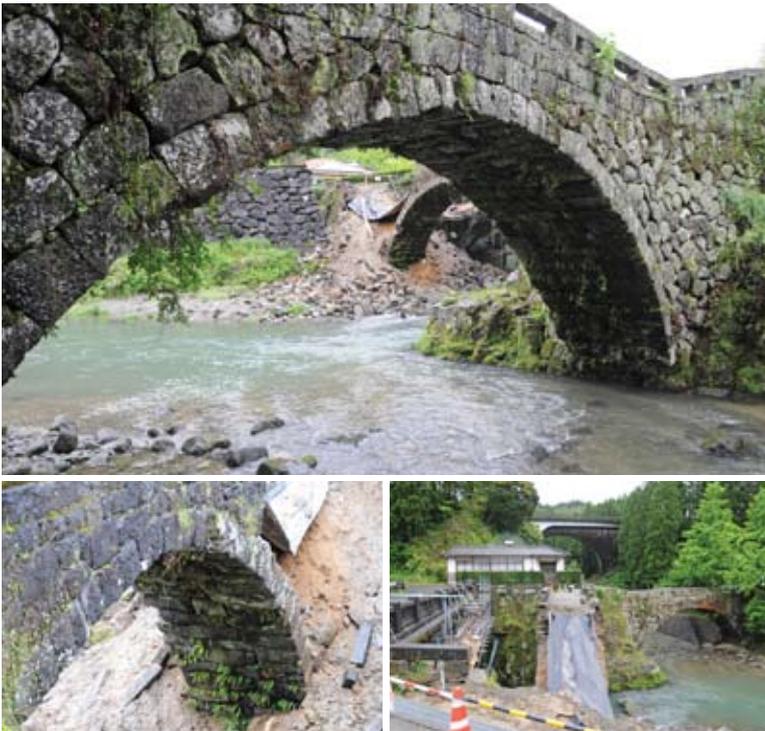
### 二俣福良渡(熊本・美里町)

二俣福良渡(熊本・美里町、町指定有形文化財) 上/大きな石の間に小さな石を入れて構造を支える「打込接(うちこみはぎ)」工法の名残がある壁石。左下/右岸側の壁石が崩落し輪石がむき出しになった状態で耐えている。右下/津留川(手前)と釈迦院川(右側)の合流地点にL字型に架かる(4.27)

「双子橋」、「二俣橋」とも呼ばれ、川の合流地点にL字型に連なつて架かる珍しい姿が特徴の2つの石橋。釈迦院川に架かる「小庭二俣渡」(1829年架橋、橋長28<sup>尺</sup>、橋幅3・3<sup>尺</sup>、町指定有形文化財)と津留川に架かる「二俣福良渡」(1830年架橋、橋長27<sup>尺</sup>、橋幅2・5<sup>尺</sup>、町指定有形文化財)のうち「二俣福良渡」が被災した。右岸側の壁石と路面・高欄が崩落し、輪石に亀裂が入りむき出しの状態になっている。

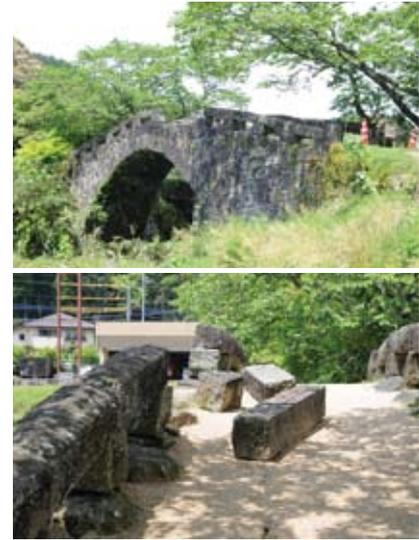
### 大窪橋(熊本・美里町)

大窪橋(熊本・美里町、町市定有形文化財) 路面の方に倒れた手すり石(5.2)

津留川のさらに上流に架かる「大窪橋」(おおくぼばし、1849年架橋、橋幅2・9<sup>尺</sup>、径間12・32<sup>尺</sup>、町指定有形文化財)は、今回の地震で高欄の一部が損壊した。

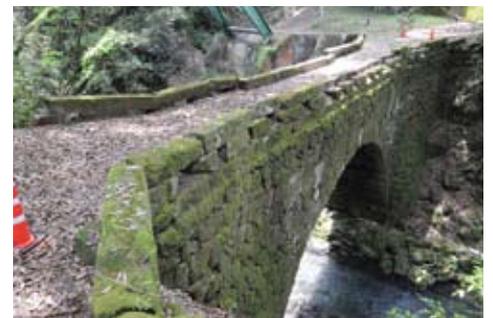
### 馬門橋(熊本・美里町)

馬門橋(熊本・美里町、町指定有形文化財) 路面側に倒壊した手すり石。震災前から左岸側の壁石にはらみが見られる(5.2)

津留川上流の「馬門橋」(まかどばし、橋長27<sup>尺</sup>、橋幅2・97<sup>尺</sup>、町指定有形文化財)も被災し、高欄が損壊した。

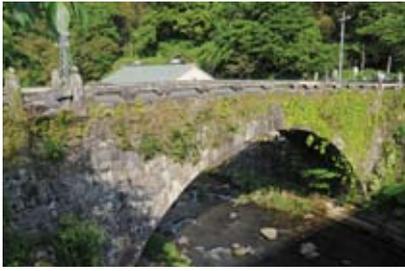
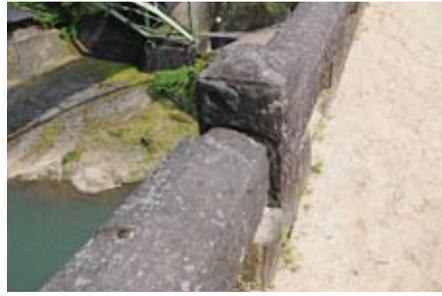
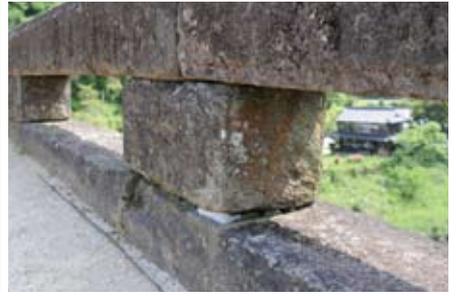
### 霊台橋(熊本・美里町)

霊台橋(熊本・美里町、国指定重要文化財) 左/高欄の手すり石のずれ。右/手すり石の安定を保つためか、束柱の下に鉛の板が挟まれている(5.2)

美里町の「霊台橋」(1847年架橋、国指定重要文化財)は地震後、壁石にはらみが見られる。高欄には手すり石の位置がわずかにずれた箇所があるが、損壊はなかった。

高欄の手すり石とそれを支える束柱との間に鉛の板が挟まれている箇所がいくつもあり、これは手すり石の安定を保つ工夫であると思われるが、そのことが地震による高欄の損壊を防いだのかもしれない。

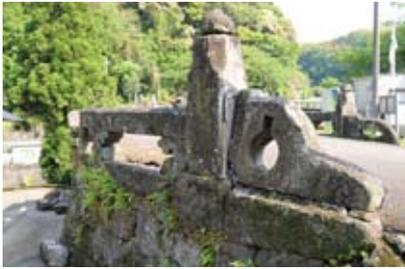
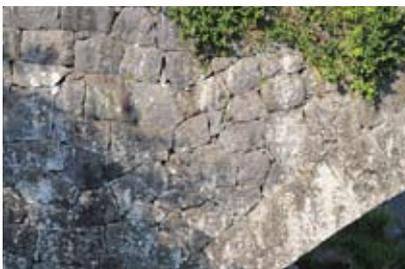
### 下鶴橋(熊本・御船町)

下鶴橋(熊本・御船町、町指定有形文化財)  
上/高欄の円筒形の手すり石の部分に被害はない。中/高欄の厚いかまぼこ型の手すり石が損壊。下/壁石は石材同士がぶつかり合っていてひびが入った箇所がある(5.2)

上益城郡御船町の「下鶴橋」(町指定文化財)は、輪石と壁石に亀裂が入り、円筒形の手すり石や束柱(つかばしら)には大きな損壊はなかったものの、親柱につながる石柱が傾いたため、そこから続く厚みのあるかまぼこ形の手すり石が外れて損壊した。

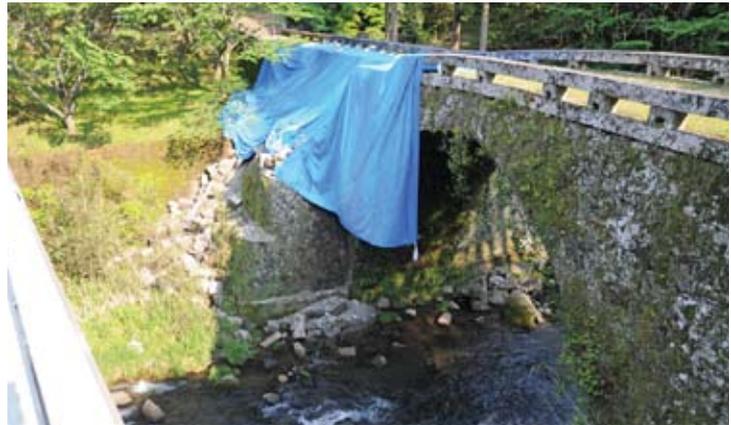
### 八勢目鑑橋(熊本・御船町)

八勢目鑑橋(熊本・御船町、県指定重要文化財)  
左岸上流側の取付石垣が崩落。輪石の亀裂や壁石のはらみが見つかった(5.2)

地震でその石垣の一部と高欄が崩落。輪石に亀裂が入り、壁石には傾斜とはらみが見られる。

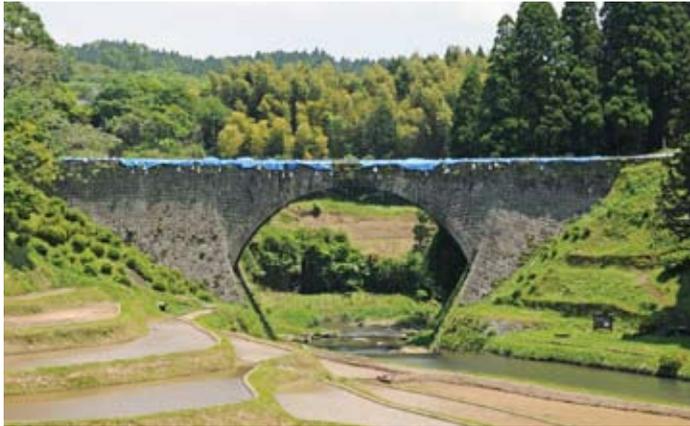
### 通潤橋(熊本・山都町)

通潤橋(熊本・山都町、国指定重要文化財) 漏水のため通水が止まり、路面がブルーシートに覆われた

豪快な放水で知られる、上益城郡山都町の石造水路橋「通潤橋」(橋長75.6m、径間27.5m、橋高20.2m、国指定重要文化財)は地震後、漏水が発生するようになった。橋の内部を通る石造の通水管をつなぐ漆喰(しっくい)が度重なる地震の揺れで離れ、路面縁石がはらんでいるようであるが、石造の通水管本体が損傷したという発表はない。地震後、橋の周囲は立ち入り禁止となった。

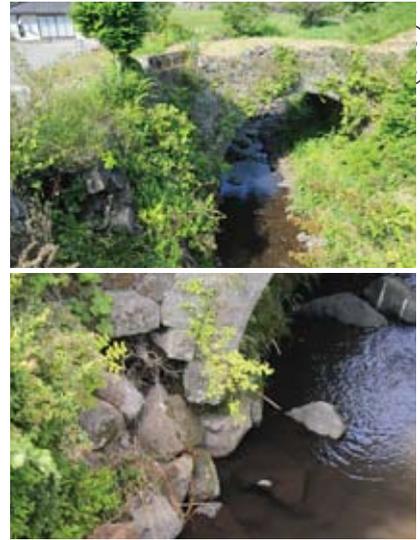
### 境川古橋(大分・竹田市)

境川古橋(大分・竹田市) 上/右岸側の護岸石垣が崩落している、下/輪石の基礎部付近が損壊(6.3)

今回の地震により、豊後街道に架かる「境川古橋」(橋幅4.3m、径間7.3m)が被災。右岸下流側の輪石基礎部が損壊し、壁石の一部が崩落した。

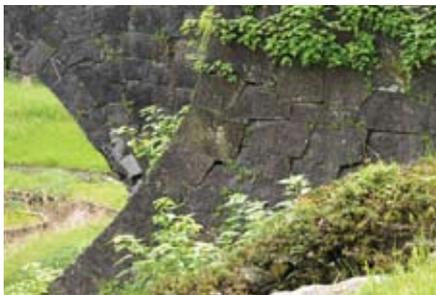
大坪橋(熊本・山鹿市) 輪石に亀裂や欠落、壁石にはらみが見られる(7.21)

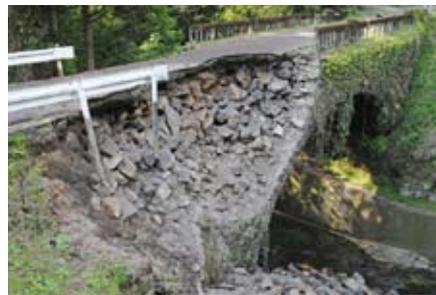
下梅木橋(熊本・御船町) 壁石が崩落して中込め石が川に散乱(5.2)

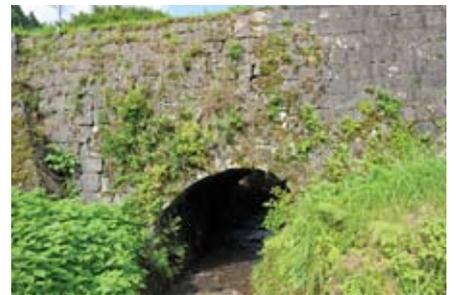
立野橋(熊本・山都町、町指定有形文化財) 地震で壁石のはらみと開きが拡大した(7.17)

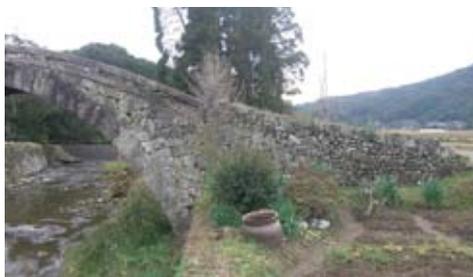
施工前の左岸下流側

2012年に熊本県天草市の楠浦眼鏡橋(1878年築造、県指定重要文化財)の調査を行った。壁石全体に孕(はら)みがあり、左岸側は輪石の外側に20センチ以上も孕み出した箇所があるなど、崩落寸前の状態と言えた。

壁石は控長(奥行)が短く石材同士の接合面がごくわずかな「毛抜き合端(あいば)」で、中詰めには水はけの悪い粘性土が使用されているなどの弱点が見つかった。長年の大雨や地震等の影響で内部土圧が増加し、壁石が孕み出したと考えられた。

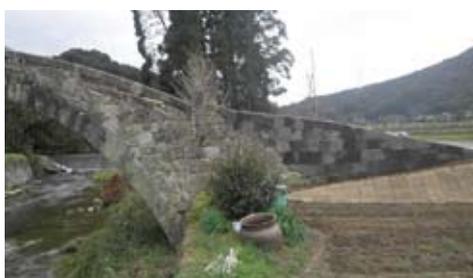
施工後の左岸下流側

左岸側の工事は今年3月に終わり、その後発生した熊本地震で最大震度6程度の揺れを受けたが、変位はなかつた。

強され崩壊寸前だった玉石積みの取付石垣は、同じ下浦石(砂岩)がそろわなかつたため、新たに溶結凝灰岩を使用して乱布積み切込接(きりこみはぎ)で積み直した。
