豊富な石橋保存事例を見聞 2014(平成26)年度第35回大会 熊本県山鹿市で開催

「常磐橋」は文明開化の時期、帝都東京に築造された。先の関東大震災に続き3年前の東日本大震災でも被災し、現在は大規模な修理が進められている。今年5月開催の山鹿大会では、同橋の調査・復旧作業を進める(株)文化財保存計画協会の研究員、西村祐人氏から直接話を聞くことができた。

日本の石橋を守る会 ～石橋とその文化を大切に～

会報85号(通算) 2014(平成26)年9月9日発行

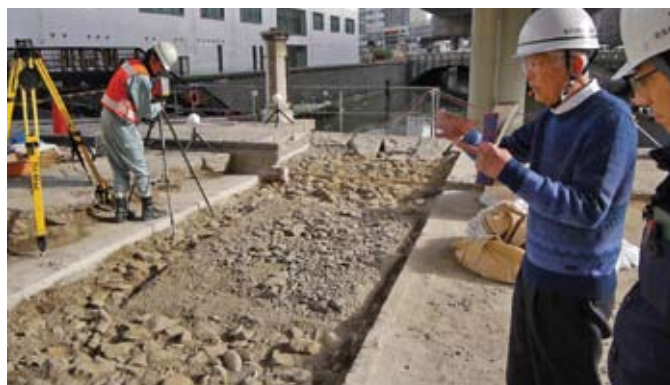
常磐橋の路面敷石の下にはコンクリートの層が出現。関東大震災時の修復と見られる。奥に見えるアーチ橋は昭和10年に架設された鉄筋コンクリート工法の「常盤橋」=今年2月撮影(*a)

常磐橋はアーチにゆがみが生じ、輪石に亀裂が入り一部が突出、壁石にはらみ出しが見られ、路面の一部が陥没、勾欄(こうらん)がずれ、親柱の表面がはく離している箇所がありました。そのため応急処置として、石材落下防止ネットが張られました。

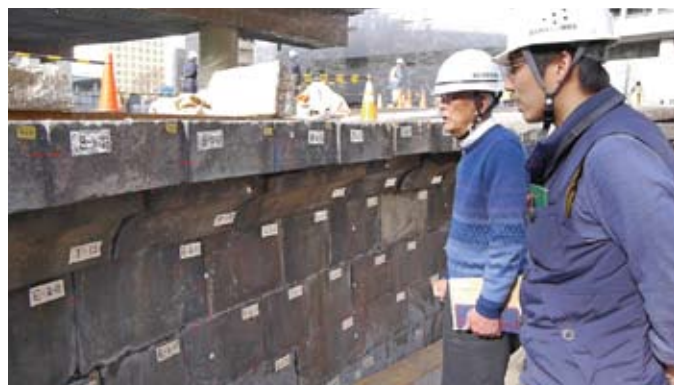
常磐橋の壁石の各石材には番号が振られ、復旧工事の際、上下左右の石材の接合位置が分かるよう朱の墨が引かれている。上塚尚孝事務局長(左)に説明をする文化財保存計画協会の西村祐人氏(右)=今年2月撮影(*a)

復元の場合は別ですが、文化財の修理の場合には一般的に、全体の3割を超える部分が新しくなると、それは元のものとは異なるものに見えてしまいます。なるべく使える石材は、「つぐ」「はぐ」などにより、旧材を再利用するように心掛けています。

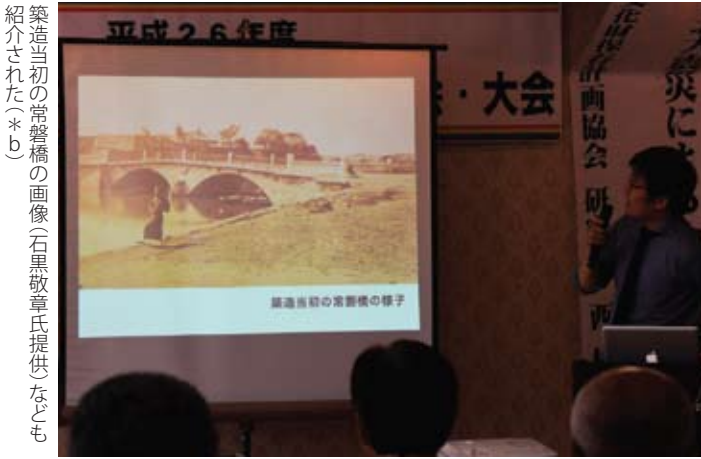
築造当初の常磐橋の画像(石黒敬章氏提供)なども紹介された(*b)

「常磐橋」は、東京都中央区日本橋本石町の日本銀行本店(日銀)前の日本橋川に架かっています。常盤橋公園のある対岸は千代田区の区域。架橋は1877(明治10)年、橋長28・8m、橋幅12・6mの2連アーチ橋です。

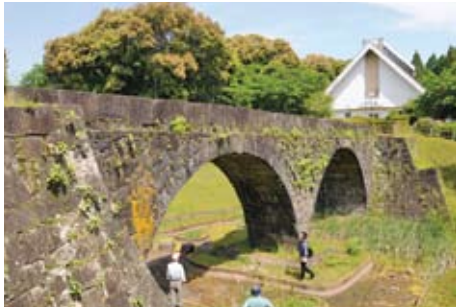
大坪橋=山鹿市立博物館前に移設保存(*c)

同博物館前の「大坪橋」、山鹿市杉の「日輪寺」境内の「湯町川(湯町)橋」では、両石橋の移設保存に携わった中村幸史郎会員(熊本県)が移設当時のさまざまな工・ピソ―

ドを披露。河川改修により石橋を撤去したものの洪水はその後も起こったこと、石橋を解体・移設し、完全に元通り復元することの難しさなどを語った。

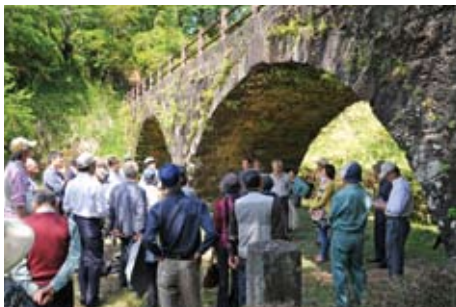
湯町川(湯町)橋=日輪寺境内に移設保存(*c)

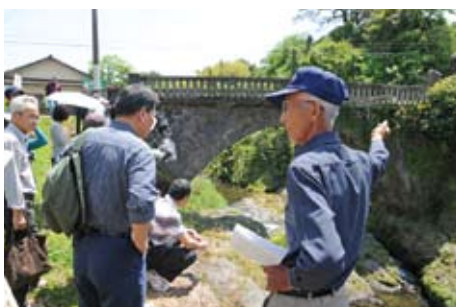
田中橋=鹿北町(*c)

「田中橋」たんなかばし(化巖缸)川げごんこう・車橋)では、森山良雄会員(熊本県)が撤去に反対した経緯、文化庁に陳情し、13年間かかって現地保存が実現したことを話した。

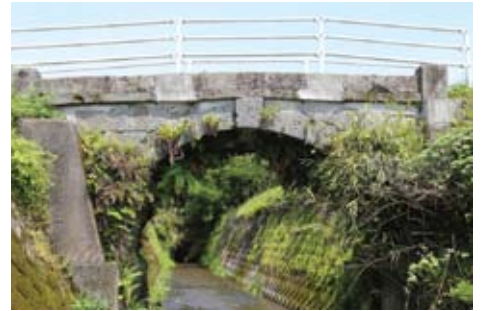
平田橋

所在地 鹿児島県南九州市知覧町永里樋与上(山仁田川)

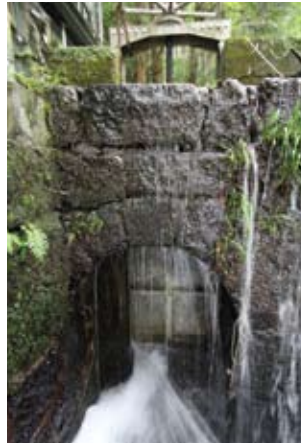
滝の内の石橋(仮称)

所在地 宮崎県西臼杵郡日之影町七折滝の内

橋幅 1・0メートル
径間 0・8メートル
環厚 27センチ

「宮崎県の北部は昔から庚申信仰が深く根付いている土地柄です。以前に比べ石橋の新発見が極端に少なくなっているため、最近

は回っていても面白くないのですが、そんなとき楽しみなのは、青面金剛像などの庚申信仰に関する石造物や仁王像を探すとです。カーナビに登録されていない道路を進むと、水路をまたぎました。水路を上流側にたどっていくと石造アーチ橋が出現。石橋の水路をたどると槇峰発電所に出るので、その導水路でしよ」

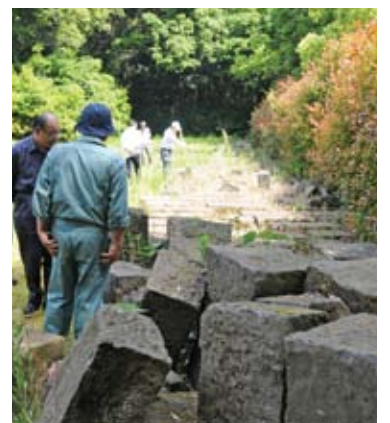
平山橋の石材＝山鹿市立博物館内
写真提供／中村まさあき

豪雨による浸水被害の危険を避けるため同橋は、保存する方向で2012年に解体・撤去され、石材が山鹿市立博物館内に保管されていた。河道から平坦な公園への移設となるため、移設後の壁石は下から6段目までとなり、その上は輪石のみの姿となる。

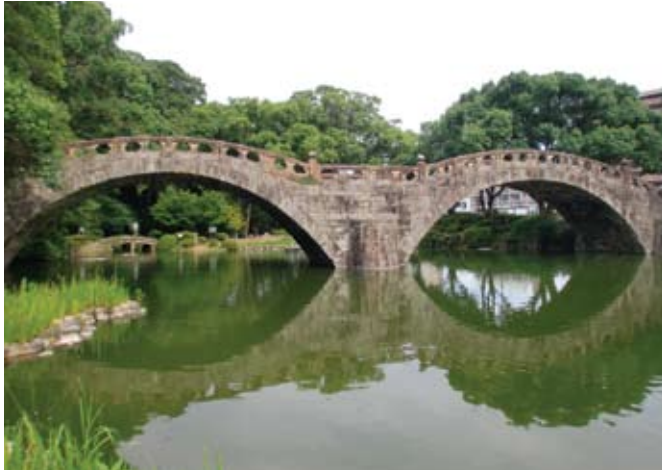
写真1 諫早眼鏡橋(長崎県諫早市)。洪水対策のため撤去され、諫早公園に移設・保存

1957(昭和32)年の洪水後に撤去・移設された諫早眼鏡橋(写真1)の場合、石材がダボと呼ばれる鉄片で連結されたとても頑丈な構造でした。このため増加した川の水を受けても壊れず、洪水被害が拡大する原因になつたとされました。加えて、再び被災しないために川幅を広げることにになり、眼鏡橋を元の位置に残すことはできないと判断されました。

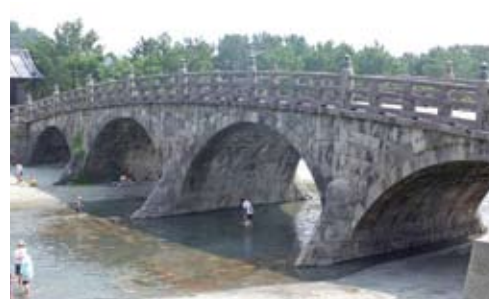
写真2 西田橋(鹿児島市)。洪水対策のために撤去され、石橋記念公園に移設・保存

鹿児島市の甲突川石橋群(西田橋など3橋)は、1993(平成5)年の

水害後、「川の流れを阻害」しているとして撤去移転(写真2)されました。しかし、この石橋群は、新しい道路網整備に不要だ

として、戦災復興の時代から何度も撤去の提案がされてきた経緯があります。「洪水」は単に撤去の引き金になつただけのように思えます。貴重な石橋群が「通行の妨げ」を理由に撤去されたとする

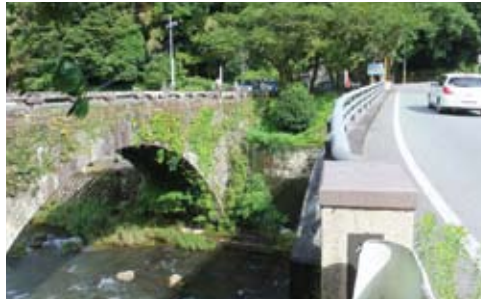
写真3 下鶴橋(熊本県上益城郡御船町)バイパス整備により現位置に保存

円滑な通行のための対策は、地方部と都市部で大きく異なります。地方部では、下鶴橋(写真3)のように、石橋を残し道路と新橋をバイパスとして整備するケースが多くみられます。一方、都市部では石橋を避けて道路を整備できるケースは少なく、拡幅などを行って石橋を通行しやすくするか架け替えを行うかの選択になります。費用比較の結果、現実にはほとんどの場合、架け替えが選択されています。ぜひ、石橋の価値も評価に加えて適切な対策検討を行ってほしいものです。

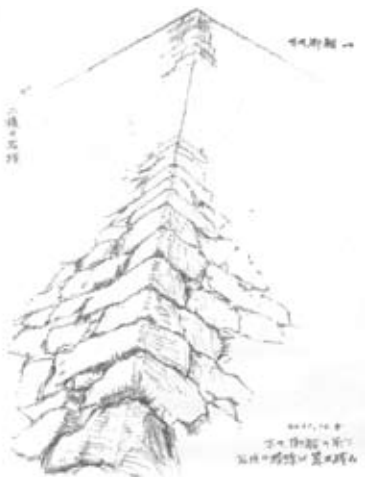
熊本城の算木積みみの石垣 イラスト/上塚尚孝

大天守下の隅角稜線部は、加藤清正が築造したころのものだろう。穴太(あのう)石工の指導により、大きめの石材を積み上げてある。それに比べると、小天守を支える石垣の方は、長石材を左右交互に積んだ算木(さんぎ)積み工法で、規則正しく上方へ繰り出されている。

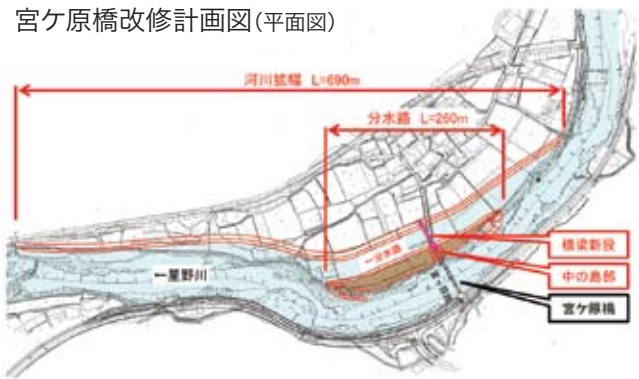
宮ヶ原橋改修計画図(平面図)

被災時の流量を安全に流すため、河川を拡幅し、宮ヶ原橋の右岸側に中之島(中州)を設け、その向こうに分水路と新しい橋を設ける。橋を約30%延伸するかたちで、宮ヶ原橋は現位置に保存されることになった。
